## CORROSÃO SOB TENSÃO EM LATAS PARA ALIMENTOS - PARTE 2

### CORROSÃO SOB TENSÃO EM LATAS DE ATUM

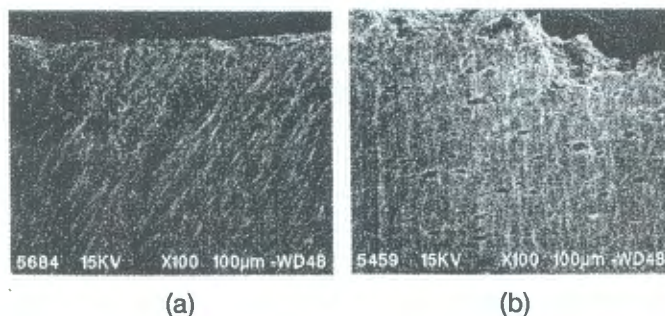
A simulação da corrosão sob tensão em laboratório utilizando folha-de-flandres, folha cromada e folha-de-flandres com exposição da liga em contato com atum, onde foram testadas a carne branca, para consumo humano e a carne vermelha, para consumo animal, mostrou a ocorrência deste tipo de corrosão nos dois últimos materiais, tendo, entretanto, sido encontrada intensidade

muito menor para a carne branca, como é evidenciado na Figura 1 (KIM & HELVIG, 1992). Este desempenho provavelmente se deve ao conteúdo de compostos sulfurosos na carne de atum vermelha, determinados em termos de sulfeto de hidrogênio e dióxido de enxofre no espaço-livre e trióxido de enxofre na fase líquida. A não ocorrência da corrosão sob tensão na folha-de-flandres pode ser explicada pela presença da camada de estanho intacta, que teria impedido o desenvolvimento do processo no sistema analisado.

FIGURA 1. Amostras de folha cromada testadas em carne vermelha (a) e carne branca (b) de atum (Aumento de 100 vezes) (KIM & HELVIG, 1992).

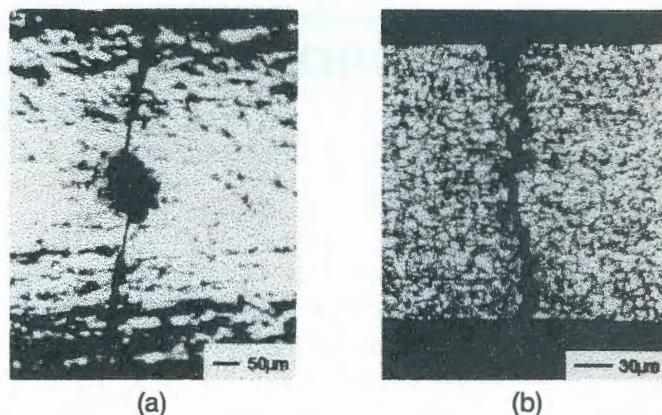
Foi verificada a presença de muitas fraturas na direção radial da área de deformação das tampas, correspondentes aos raios do painel e da parede da placa de recravação. Uma fratura se propagou verticalmente através da espessura do material e radialmente na tampa como é ilustrado na Figura 2.

A explicação dada ao problema refere-se à formação de fraturas muito pequenas no material no período em que o produto ficou estocado no país de origem, equivalente a cerca de dois anos. Com o envio a um país tropical, a elevação da temperatura teria provocado o aumento da corrosão nas fraturas ou causado perfurações. Após a contaminação bacteriana estes pontos teriam sido obstruídos pela precipitação de produtos de corrosão.

FIGURA 2. Micrografias da fratura em vista de topo (a) e seção transversal (b) na tampa de lata de peixe em molho de tomate (TSURUMARU *et al.*, 1992).
